ANÁLISE GEOMORFOLÓGICA DE EROÇÃO LINEAR EM ÁREA URBANA DA CIDADE DE CAMPO MOURÃO-PR¹

RESUMO

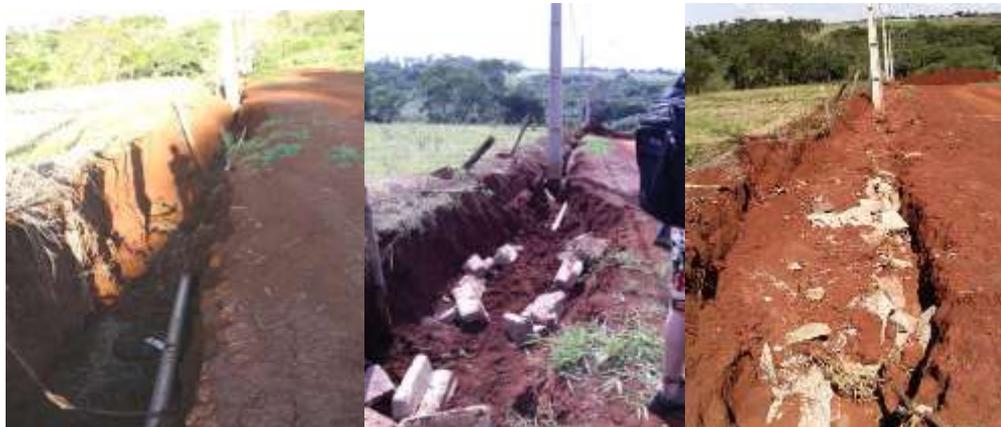
O problema com erosão linear no trecho analisado, não é recente, sendo que ocorre desde 2011. Esta consideração é feita tendo como base o fato de que estudos vêm sendo realizados no local desde aquele ano. O processo de expansão urbana já havia se iniciado em 2011, sendo que o loteamento já era realidade. Contudo, o local ainda se encontrava desprovido de construções como asfalto, redes de esgoto e água e galerias pluviais (ZUNTINI et al., 2011). A ravina já existia no mês de setembro de 2011, possuindo tamanho significativo (Figura 3). A mesma foi inadequadamente preenchida por restos de construção e terra no mês de novembro do mesmo ano (Figura 4), como uma tentativa de reparação do problema.

Como consequência, passado alguns dias, a ravina que havia sido entupida com entulho e terra começou a dar indícios de retorno (Figura 5). É notável que a medida mitigadora adotada não foi muito eficaz, visto que o correto seria tratar as causas que potencializam a erosão e, posteriormente, realizar o aterramento somente com solo seguido de compactação.

Figuras 3, 4 e 5 - Estado da ravina em 24/09/11, 06/11/11 e 18/11/2011 respectivamente
Fonte: ZUNTINI et al. - 2011

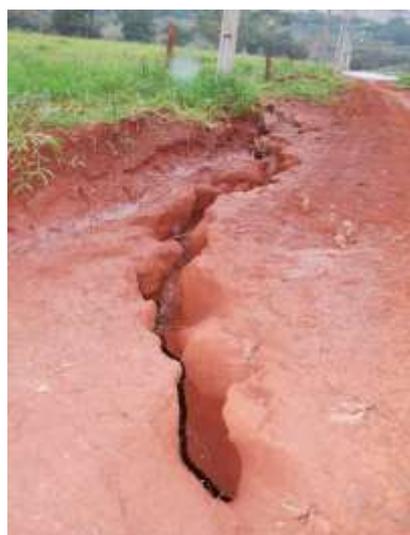
Em maio de 2012 foi verificada a instalação de infra-estruturas como asfalto e galerias pluviais, inclusive cobrindo a ravina existente. Para tanto, esta infra-estrutura se limitou as ruas do bairro Residencial do Lago, não contemplando as ruas do bairro a montante da ravina, o qual continuou com ruas sem asfalto e galerias pluviais. Esta situação desencadeou o desenvolvimento de uma nova ravina a montante da anterior (Figura 6) conforme observado por Lima et al. (2012)

Figura 6 - Instalação de uma nova ravina a montante da ravina anterior
Fonte: LIMA et al. - 2012

Esta ravina atualmente ainda existe no local e tem influenciado no ressurgimento da antiga ravina a jusante, a qual havia sido preenchida com entulho e posteriormente recoberta

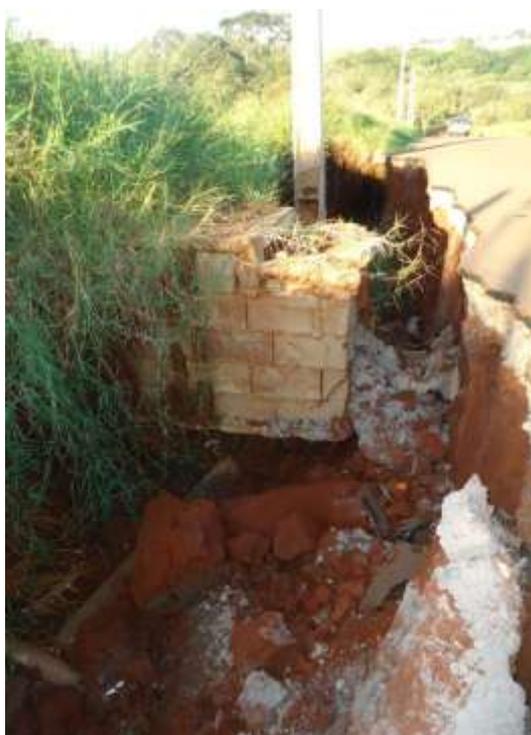
Entretanto dois meses após este período, em decorrência de uma somatória de causas, verificou-se que ocorreu a reativação e evolução da antiga ravina, agora com aproximadamente 2,10 m de profundidade, 2,40 m de largura e 10 m de comprimento (Figura 7).

Figura 7 - Situação atual da ravina

Entre as causas para esta situação, três principais se destacam: o regime pluviométrico, o depósito irregular de entulhos da construção civil e a dinâmica da vertente.

Em busca de mitigação, ou até mesmo a solução do processo de ravinamento, algumas atitudes podem ser efetuadas para auxiliar na recuperação, tais quais sejam: destinar

corretamente o entulho disposto ao longo da vertente; realizar campanha de conscientização da população para dar um melhor encaminhamento aos resíduos sólidos urbanos; desenvolver projetos de planejamento urbano que busquem diminuir a energia cinética e potencial das águas que vem desde o topo da vertente; aterramento do local seguido pela compactação; utilizar cobertura vegetal adequada; pavimentação do trecho onde o solo está exposto a montante e aplicação de um sistema eficaz na captação das águas pluviais, a fim de diminuir o escoamento superficial concentrado.

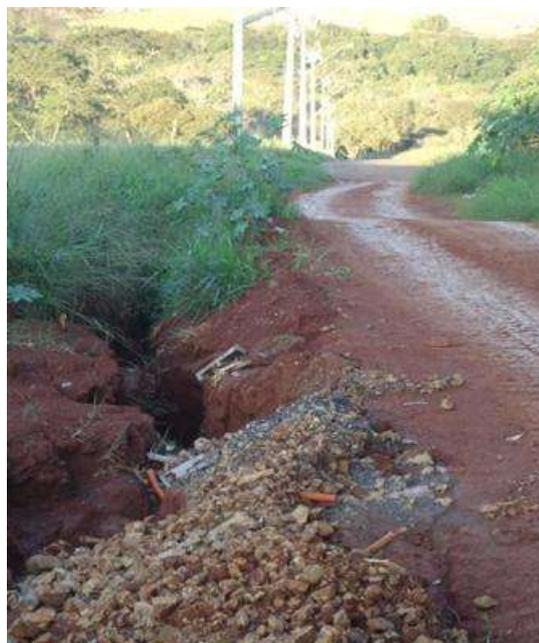
Já em relação ao depósito irregular de entulhos, verificou-se que a montante da ravina, parte da estrada de terra possui pedregulho e pedriscos, que também são carregados superficialmente pelas águas pluviais para dentro das galerias pluviais a jusante, causando o entupimento das mesmas. Como a área de loteamento vem crescendo por meio de construções, materiais como areia, pedrisco e RSCC (Resíduos Sólidos da Construção Civil) são encontrados *in loco* (Figura 9 e 10). O problema é que todos esses materiais estão dispostos de forma irregular. A areia e o pedrisco deveriam estar dentro de um canteiro de obras e os RSCC em caçamba. Da mesma forma, foram encontrados dentro da ravina resíduos sólidos urbanos (RSU), que foram descartados pela população local (Figura 11), em razão da ausência de conscientização quanto ao problema e consequências que esta ação traz, já que isso atua como fator agravante na erosão.

Figura 9: Deposição inadequada de RSCC em ravina situada no trecho não-pavimentado
Fonte: Rafaela A. Reis - 2013

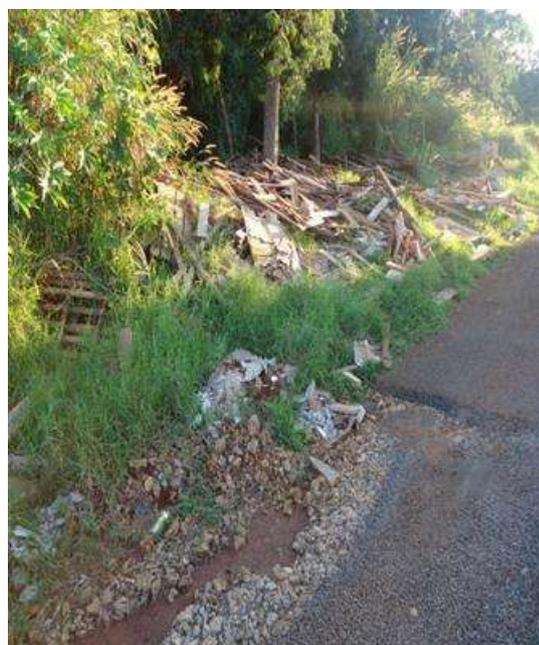
Figura 10 - Deposição inadequada de RSCC na área do loteamento
Fonte: Rafaela A. Reis - 2013

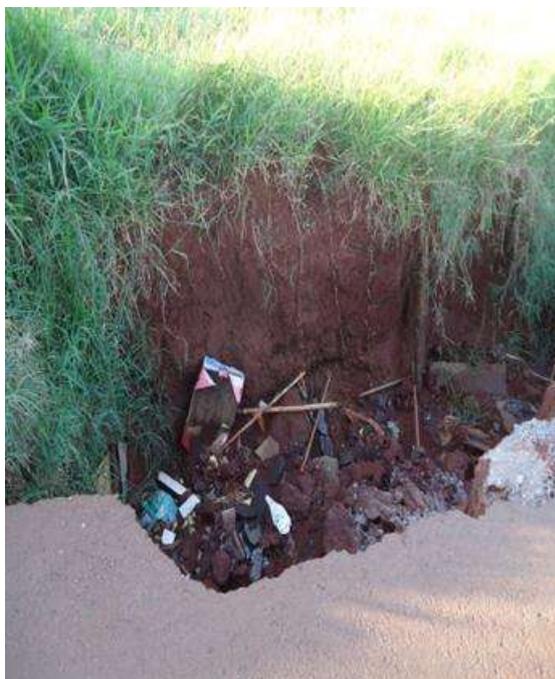
Figura 11 - RSU depositados inadequadamente dentro da ravina

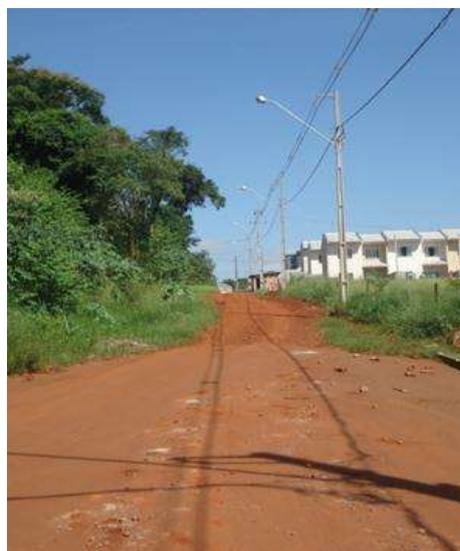
A considerável inclinação da vertente no trecho onde está a ravina, associada ao fato de existir um trecho, à montante, onde o solo está exposto (Figura 13) e não apresentar nenhum sistema responsável pela captação da água pluvial que escoar superficialmente, faz com que a energia potencial da água potencialize a formação de sulcos e, conseqüentemente, de ravinas.

Figura 13 - Vista da vertente de jusante para montante
Fonte: Rafaela A. Reis - 2013

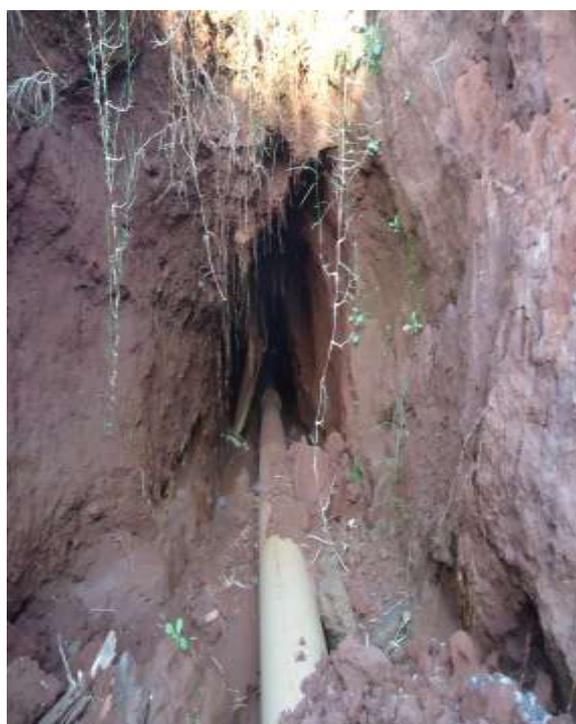
Estas três principais causas que promoveram a reativação e evolução da ravina também têm promovido outra situação que se refere a erosão interna (*piping*) - (Figura 14). Devido ao escoamento subsuperficial concentrado, detectou-se a formação de dutos ou túneis a jusante da ravina em direção ao sopé da vertente. Esta situação cria o risco de solapamentos da superfície e sendo considerado, segundo Guerra e Cunha (1998) como um indicativo de formação de voçoroca.

Figura 14 - Formação de túneis (*piping*) a jusante da ravina
Fonte: Felipe M. Damaceno - 2013

Já em relação à formação de túneis subterrâneos, conhecida também por erosão interna e *piping* (GUERRA, 2009), faz com que a área analisada seja de difícil mitigação, com considerável aumento do risco de desabamento da superfície do local e possível evolução para um processo de voçorocamento.

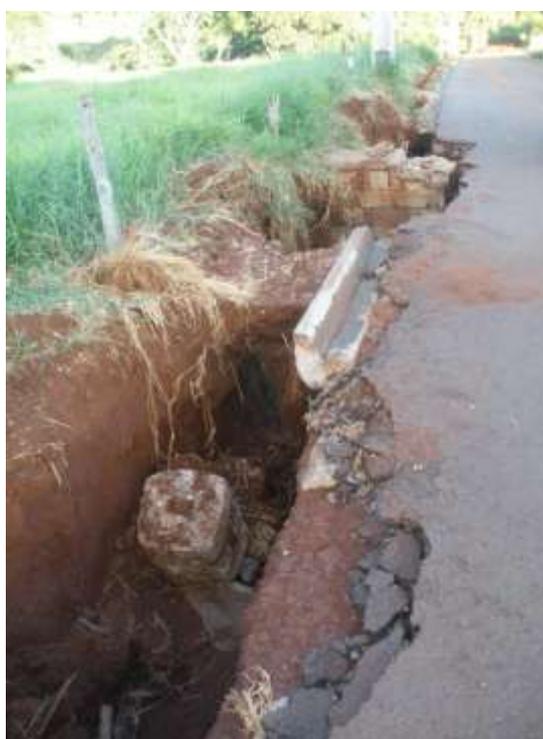
Tal fragilidade ocasiona a ruptura da pavimentação existente no local, o que em grande escala, comprometeria o tráfego de veículos. Além disso, as galerias pluviais existentes no trecho pavimentado foram “engolidas” pela ravina, bem como a ocorrência do comprometimento da rede elétrica, rede de água e esgoto do perímetro (Figura 15).

Figura 15 - Danos causados ao longo do meio fio e galerias pluviais
