ANÁLISE GEOMORFOLÓGICA DE EROÇÃO LINEAR EM ÁREA URBANA DA CIDADE DE CAMPO MOURÃO-PR¹

RESUMO

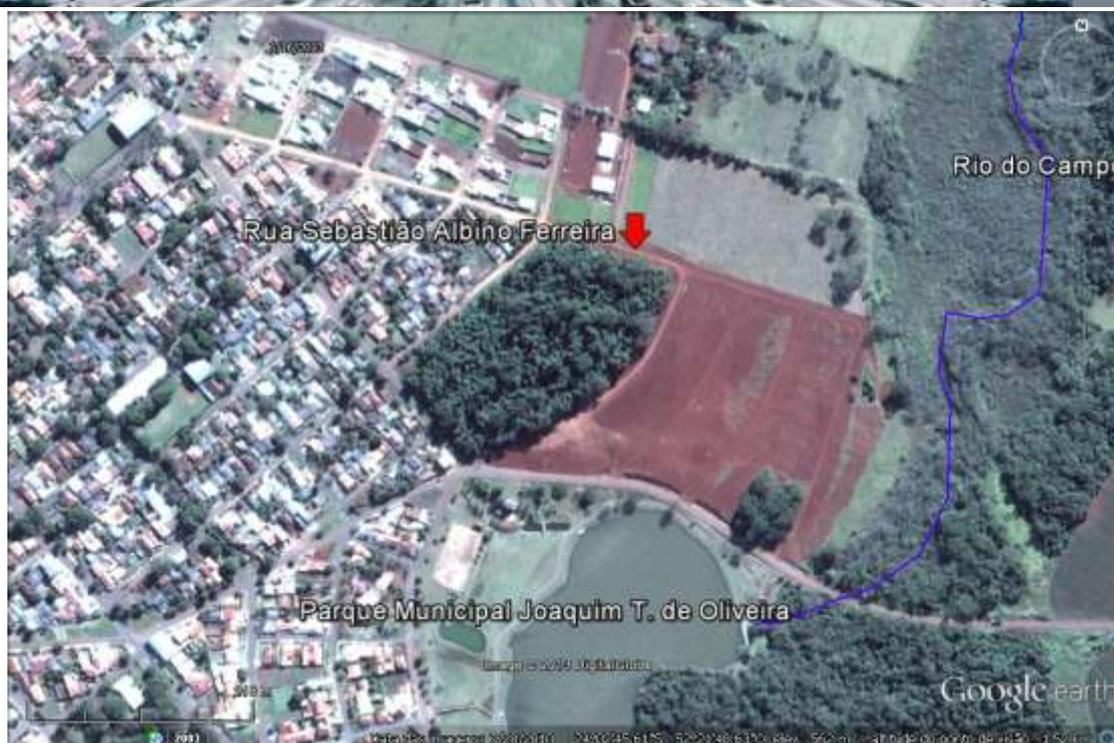
Figura 2 - Localização da Rua (vertente) Sebastião Albino Ferreira
Fonte: *Google Earth* - 2011

A vertente sob estudo possui um comprimento total, do topo ao sopé de, aproximadamente, dois mil metros. O percurso estudado compreende cerca de 475 m onde, a ausência de pavimentação e a inexistência de galerias pluviais são observadas nos primeiros 275 m. Nos 200 m abaixo há pavimentação asfáltica do tipo apaga pó, contendo três bueiros e um deles se encontra completamente entupido com terra (seta em vermelho Figura 2).

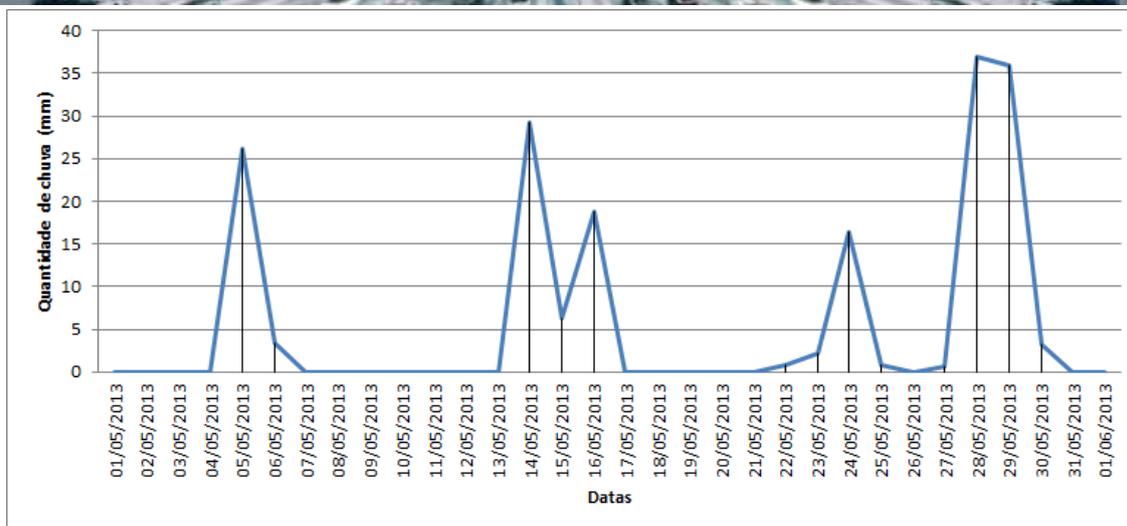
Figura 8 - Regime Pluviométrico do mês de maio de 2013, na cidade de Campo Mourão, PR
 Fonte: INMET - 2013

No que corresponde ao regime pluviométrico (Figura 8), percebe-se que no mês de maio, ocorreram picos de concentração da precipitação (dias 05, 14, 28 e 29) que podem ser considerados como uma das causas, quando somadas às demais (ruptura de declive, exposição do solo e declividade), para o agravamento do problema.

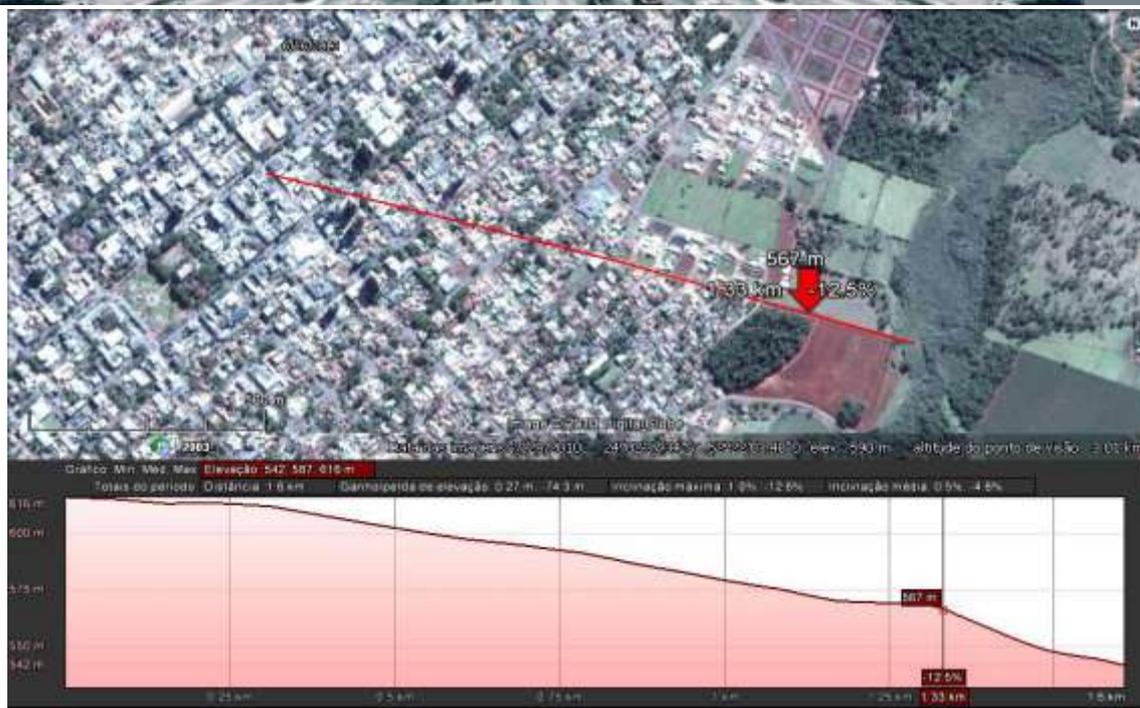
No que tange a dinâmica da vertente, duas das principais situações foram consideradas: o formato da vertente e a declividade. Conforme pode ser verificado no perfil topográfico da Figura 12, a vertente (topo ao sopé) onde a ravina está instalada apresenta forma convexa no topo e retilínea na sua maior parte. Na parte correspondente a localização da ravina, verifica-se a existência de uma ruptura no declive que promove o formato convexo-retilíneo-côncavo em direção ao sopé da vertente. Neste setor, a declividade acentua-se, alcançando 13%. No restante da vertente, a declividade varia de 0 a 8%.

Figura 12 - Perfil topográfico da vertente com destaque para a localização da ruptura de declive
Fonte: *Google Earth* - 2010. Organizado pelos autores - 2013
